АНАЛИЗ ДЕФЕКТОВ ВОССТАНОВЛЕННЫХ СТРЕЛЬЧАТЫХ ЛАП ИМПОРТНЫХ ПОСЕВНЫХ КОМПЛЕКСОВ И ИХ ВЛИЯНИЕ НА ВОЗМОЖНОСТЬ ПОВТОРНОГО ИСПОЛЬЗОВАНИЯ

*Н.Ю. Кожухова, канд. техн. наук (ГНУ ГОСНИТИ Россельхозакадемии),
М.А. Михальченкова, соискатель (Брянский институт управления
и бизнеса, (483-41) 24-759, e-mail: ing@bgsha.com)*

Аннотация. *Выявлены дефекты восстановленных стрелчатых лап импортных посевных комплексов; проанализированы причины приобретения пороков и предложены методы предупреждения их появления и торможения развития. Рассмотрена возможность дальнейшего использования дефектных деталей.*

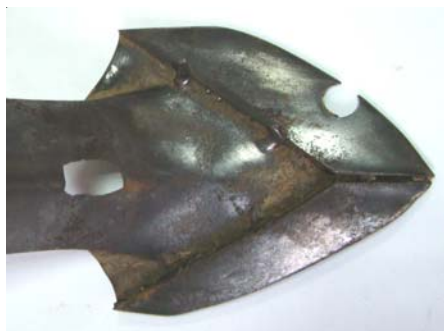
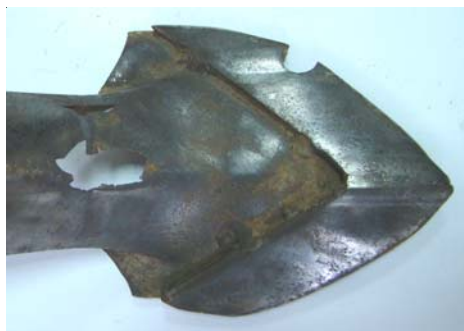
Из общего количества дефектных изделий 44% деталей имеют сквозное протирание полученное впервые. Оно представлено в виде протирания в одном (28%) (рис. 1а) и двух (16%) (рис. 1б) местах крепежной части. Образование двойного протирания обусловлено работой лапы в более жестких условиях с точки зрения силового воздействия почвы либо нарушением геометрии конструкторской системы – «культиватор». Последняя причина является следствием неправильной эксплуатации посевного агрегата и в соответствии с агротехническими требованиями недопустима. Помимо этого, нарушение геометрии конструкции культиватора создает условие для неравномерного изнашивания крыльев культиваторной лапы, что отчетливо просматривается на рис. 1а, 3 (увеличенный износ правого крыла).

Рис. 1. Лапа со сквозным отверстием в области крепежа:
а) одиночное; б) двойное

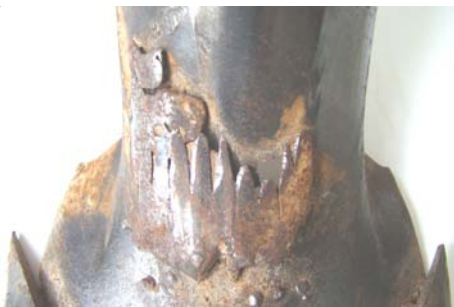
В первом случае (рис. 2) образование дефекта связано с незначительной твердостью наплавленного металла (наплавка производилась электродом для сварки углеродистых сталей) и, соответственно, невысокой сопротивляемостью к абразивному изнашиванию.

Рис. 2. Наличие сквозного протирания лапы на заплавленном участке крепежной области

- при восстановлении лапы необходимо проводить упрочняющую обработку в области ожидаемого сквозного протирания;
- материал компенсирующих элементов не должен иметь ярко выраженных макродефектов;
- сварку стыка между крыльями компенсирующего элемента необходимо выполнять электродом с малоуглеродистым стержнем.

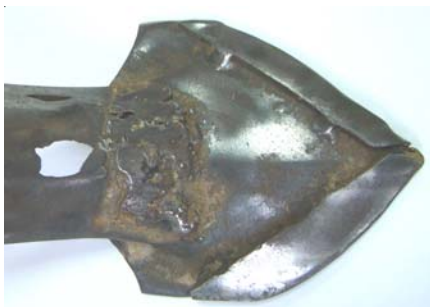
Рис. 3 . Сквозное протирание (в двух местах) лапы с ранее заваренным отверстием

Второй случай характеризуется наличием двойного протирания вне зоны наплавки. Как следует из рис. 3, заправка сквозного отверстия произведена непосредственно на рабочей части лапы, что, естественно, способствовало образованию этого дефекта в области крепежа. Причины появления подобного рода износа остаются теми же, что и описанные выше.

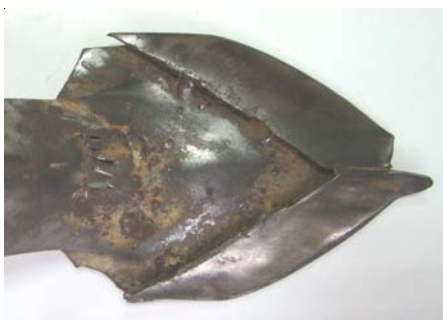
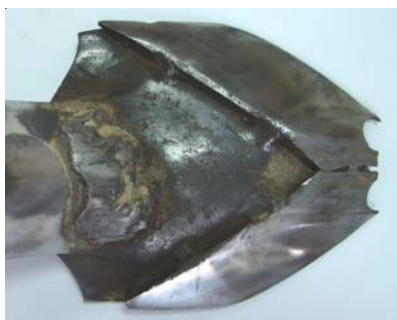
Восстановленные лапы приобретают такой дефект, как излом носка (на практике отмечается наличие такого порока и у фирменных лап, но с коэффициентом повторяемости равным 0,008). Суммарный К изломов составляет 0,31 (таблица), что позволяет говорить о его типичности. Изломы могут классифицироваться как односторонние (рис. 4а) и двухсторонние (рис. 4б), с коэффициентами повторяемости 0,16 и 0,15 соответственно.

Рассмотрим причины появления изломов. Прежде всего следует сказать о нарушении жесткости конструкции: лапа в состоянии поставки представляет собой цельнометаллическое изделие, лапа же восстановленная состоит из трех отдельных элементов, сваренных между собой (остов и два крыла). Вторым моментом, оказывающим отрицательное влияние на целостность лапы, может являться некачественная сварка стыка крыльев, снижающая прочность сварного соединения. Третье – замедленное изнашивание носовой части в сравнении с крыльями (рис. 4а и 8), что также снижает его прочность. Выступающая часть носка образуется из-за повышенной твердости в зоне термического влияния сварного шва. Определенную роль в изломе играют грубые несовершенства в привариваемых элементах (рис. 4б), которые выполняют функции концентраторов напряжений, подобное имеет место в случае использования вторичного сырья. По-видимому, не последнюю роль в образовании изломов будут иметь случайные, непредусмотренные эксплуатационными условиями факторы, например, наезд на препятствия (камни).

Рис. 4. Лапа с изломом носка: а) односторонний; б) двухсторонний

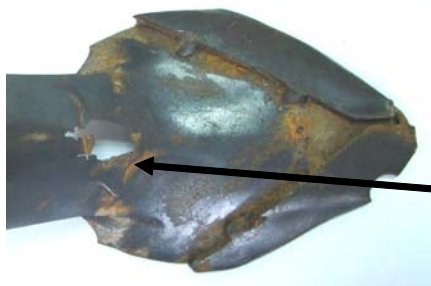
При повторном использовании лап имеет место появление трещин ($K = 0,03$) в области крепежа (рис. 5). Данный дефект образуется ввиду наличия трех

факторов: 1 – недопустимо малая толщина металла; 2 – наличие сквозного протирания значительной площади; 3 – изменение конструкции восстановленной лапы, которая не будет обеспечивать жесткость, сравнимую с цельнометаллической.

Рис. 5. Лапа с трещиной в области крепежа (стрелкой указан дефект)

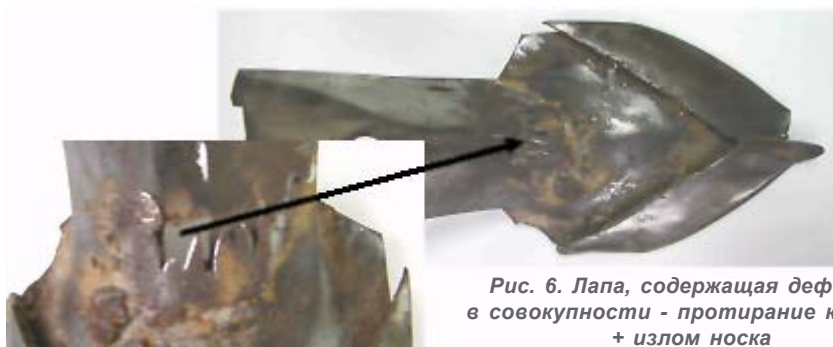
Как показали производственный опыт и натурные испытания, у 28% экспериментальных лап наблюдается наличие нескольких дефектов одновременно. Образование совокупности дефектов на одной детали связано с ее большой суммарной наработкой (двукратное использование). Причем сочетание дефектов может быть различным (рис. 6 и 7). В целом же их можно классифицировать как лапы с протиранием крепежа и изломом носка; и лапы с трещинами, изломами носка и протиранием крепежа. Безусловно, наличие нескольких дефектов на одной детали затруднит их восстановление.

Рис. 6. Лапа, содержащая дефекты в совокупности - протирание крепежа + излом носка (стрелкой показано протирание)

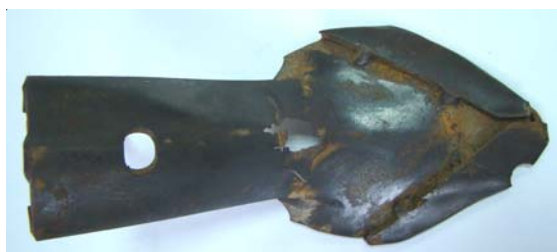
Рис. 7. Лапа, содержащая дефекты в совокупности - трещина + излом носка + протирание крепежа

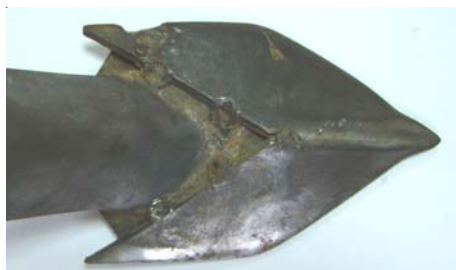
Наблюдения позволили установить, что около 19% экспериментальных лап остаются пригодными для дальнейшей эксплуатации (рис. 8). Учитывая случайный характер взаимодействия лапы с почвой, такой их процент вполне естественен, т.к. вероятность работы части деталей в условиях пониженных давлений со стороны почвы достаточно высока.

Рис. 8. Лапа, пригодная к дальнейшей эксплуатации

Лапы, пригодные к дальнейшей эксплуатации, приобретают специфическую форму подрезающей части (рис. 8), выражающуюся в некотором увеличении вылета носовой части. Это связано с повышенной твердостью зоны термического влияния и шва в сравнении с основным металлом (металл элементов). Поэтому при восстановлении необходимо учитывать механические показатели по твердости, непосредственно, материала вставок, металла шва и околошовной зоны. В противном случае будет иметь место нарушение геометрии лапы.

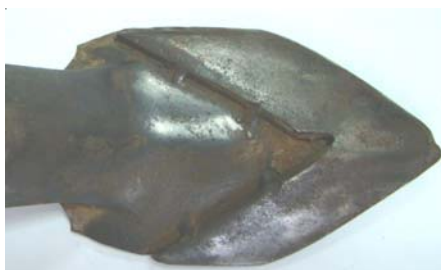
Рис. 9. Лапа, пригодная к восстановлению

Количество лап, пригодных к восстановлению, исходя из данных таблицы, составляет 59%. Вопрос о пригодности лап к восстановлению требует более подробного освещения, т.к. не имеется четкого критерия предельного состояния детали по ее линейному размеру, определяемому плоскостью перемещения в почве. Исходя из опыта эксплуатации, предельный износ лапы, оцениваемый по износу центрального сечения, составляет 100 мм. Однако данный размер имеет достаточно относительный характер для восстановленных деталей после их использования. Немаловажную роль величина износа лап будет играть при их замене в процессе переукомплектования культиватора. Следует полагать, что чрезмерно высокая разница в размерах лап отрицательно скажется на качестве посева и, следовательно, урожайности. Кроме того, состояние деталей, близкое к предельному, не будет способствовать работе агрегата без их частой замены. Поэтому необходимо обращать внимание на величину износа восстановленных лап с учетом его предельной величины. Исходя из вышеизложенного, ряд лап должны подвергаться восстановлению, хотя еще пригодны к эксплуатации.
