ЭФФЕКТИВНОСТЬ УПРОЧНЕНИЯ ВОССТАНОВЛЕННЫХ СТРЕЛЬЧАТЫХ ЛАП КУЛЬТИВАТОРОВ НАПЛАВОЧНЫМ АРМИРОВАНИЕМ ИХ РАБОЧЕЙ ПОВЕРХНОСТИ

Аннотация. Установлено, что наплавка валиков износостойким сплавом с различным их расположением на поверхности лапы, упрочненной на твердость 45-48HRC, оказывает отрицательное влияние на ее ресурс из-за нарушения формы. Исключение составляет армирование параллельно заглубляющим кромкам, хотя его влияние на повышение ресурса минимально.

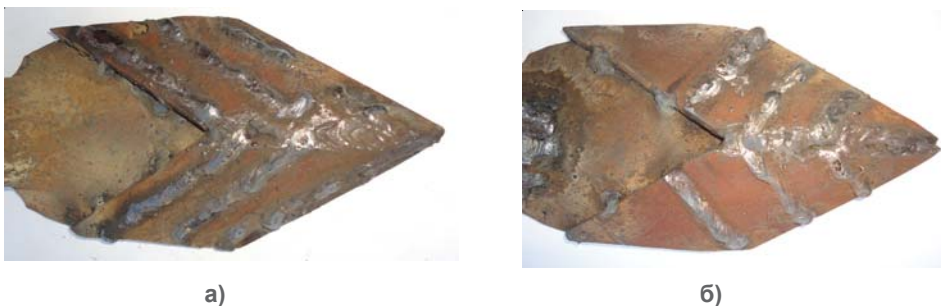
Рис. 1. Восстановленная лапа, упрочненная нанесением валиков:
а) параллельно внешнему периметру, б) перпендикулярно внешнему периметру

Первый вариант заключался в нанесении упрочняющих валиков параллельно (рис. 1а) и перпендикулярно (рис. 1б) внешнему обрезу заглубляющей области лапы с расстоянием между валиками примерно 20 мм.

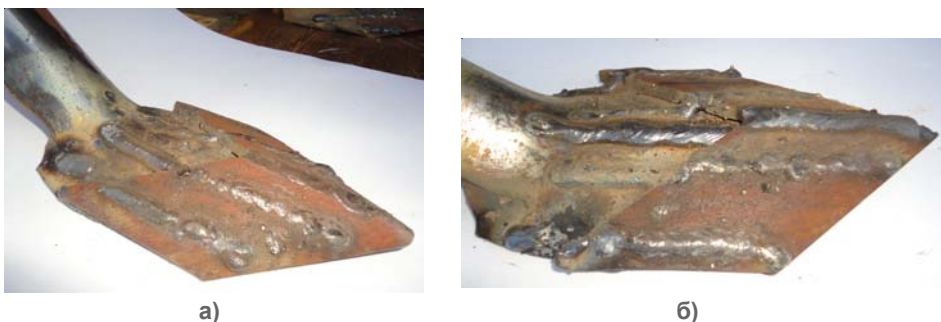
Рис. 2. Восстановление, с упрочнением компенсирующего элемента и лапы, нанесением валиков, параллельно траектории ее перемещения:
а – шаг наплавки 20 мм, б – шаг наплавки 30 мм с охватом кромок детали

Вариант второй (рис. 2) – наплавка валиков осуществлялась параллельно перемещению лапы с шагом 20 и 30 мм - рис. 2а и рис. 2б соответственно. При этом наплавка непосредственно на боковые кромки не допускалась из-за возможности ее расплавления. Наряду с армированием компенсирующей вставки формирование валиков проводилось с выходом на рабочую поверхность крепежной части. У восстановленной лапы, изображенной на рисунке 2б, имеет место более близкое расположение крайних валиков к боковым кромкам вследствие увеличенного шага наплавки.

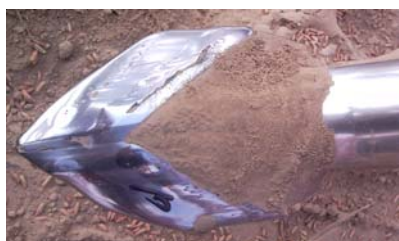
Рис. 3. Восстановленная и упрочненная лапа:

а) нанесением валиков, параллельно внешнему периметру после наработки 24 га; б) нанесением валиков перпендикулярно режущей кромке после наработки 16 га

Износ лапы, восстановленной и упрочненной нанесением трех валиков параллельно обрезу подрезающей части (вариант 2, таблица, рис. 3а), соответствует форме износа лапы в состоянии поставки, т.е. геометрия лапы сохраняется, что обеспечивает агротехнические нормы. Работоспособное состояние такой детали сохраняется при наработке ($T_{пр}$) 29 га, которая соответствует предельному состоянию изделия заводского исполнения. В сравнение же с лапой не подвергнутой армированию, ее ресурс всего лишь на 2 га выше (36 га и 38 га неармированная и армированная соответственно), что находится в пределах экспериментальной ошибки.

В случае применения такого технологического приема, безусловно, происходит торможение истирания, как торцевой части лапы, так и ее рабочей поверхности. Подтверждением вышесказанного, как следует из рис. 3а, служит следующее: произошло истирание первого торцевого валика при частичном сохранении второго и практически полностью сохраненного третьего. Безусловно, их высокая твердость будет способствовать снижению интенсивности изнашивания лапы. Между тем, в данном случае, исходя из величины ресурса, нельзя с большой долей достоверности говорить о целесообразности применения предлагаемой схемы армирования.

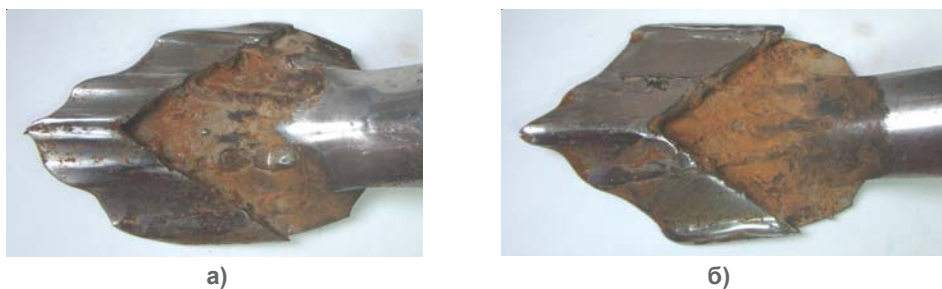
Рис. 4. Лапа, армированная:

а) нанесением валиков параллельно перемещению почвы с шагом 20 мм и выходом на рабочую поверхность; б) нанесением валиков параллельно перемещению почвы с шагом 30 мм и выходом на рабочую поверхность (наработка 16 га)

Следует сказать, что лапы с вариантами упрочнения 3, 4, 5 (таблица) были сняты с эксплуатации по просьбе инженерной службы хозяйства, т.к. в период использования произошли существенные изменения геометрической формы лап (рис. 3а и 4а,б). В свою очередь это отрицательно сказалось на качестве обработки почвы и посева зерновых. Значительная разница в твердости наплавленного материала (58-62HRC) и материала лапы (не более 50 HRC) приводит к неравномерному износу подрезающей плоскости, что отчетливо просматривается для лапы, армированной нанесением валиков параллельно переме-

щению почвы с шагом 20 мм и выходом на рабочую поверхность (рис. 4). При этом какого-либо существенного влияния на сопротивляемость изнашиванию непосредственно рабочей поверхности не наблюдалось.
